DETERIOROS

El presente apartado refiere al estado de conservación que presenta, a octubre de 2010, el sector a intervenir compuesto, como se dijo anteriormente, por los siguientes locales: el Salón Blanco, la Sala de Acuerdos, el Pasillo de acceso al Salón, el Hall y la Escalera.

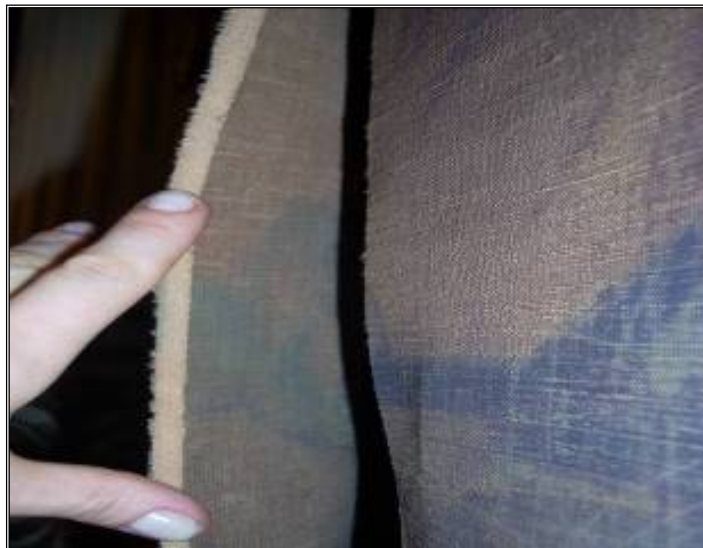
La pintura es opaca, ejecutada presumiblemente al gouache sobre tela, sin base de preparación. Está tensada en bastidor de madera y se encuentra floja por falta de tensión. El soporte se compone de varias piezas y en el centro está descosido en varios puntos. Asimismo presenta algunas roturas, rayones y abrasión, sobre todo en la zona inferior.

Descosido de costuras

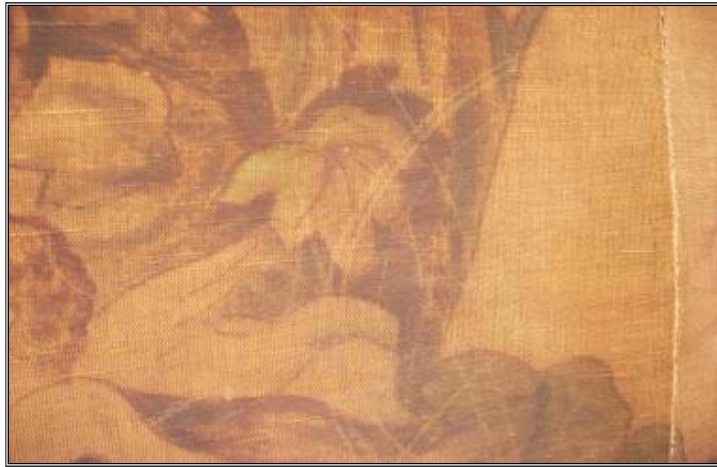
Rayones en la superficie de la pintura

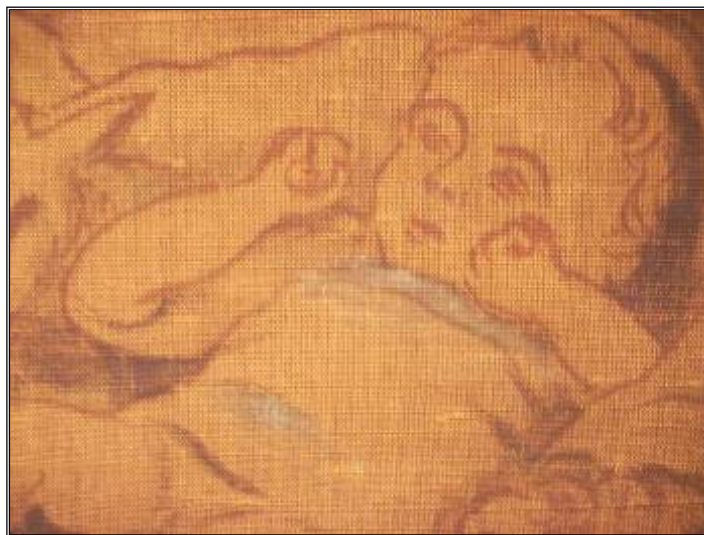
El soporte está oscurecido y presenta suciedad superficial. La pintura manifiesta moderada pérdida cromática, manteniendo todavía en algunos sectores, colores rojizos, verdes y tierras. La presencia de algunos repintes hace presumir que las obras fueron intervenidas en alguna oportunidad. Existen salpicaduras de color blanco; marcas por abrasión del borde interno del bastidor y tachuelas por el anverso de la pintura junto al borde interno del marco.

Detalle de repintes

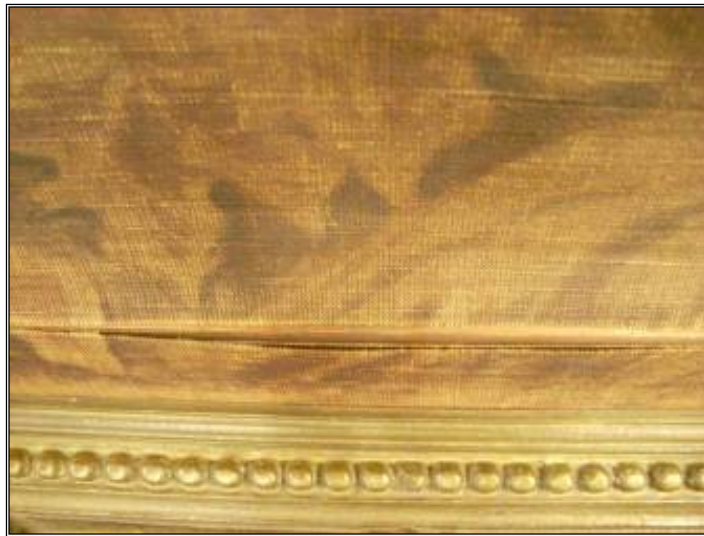
Detalle de roturas
