OEI BUE LPN 24/2021
OBRAS DE ADECUACIÓN Y REMODELACIÓN DE UNIDADES DE ATENCIÓN INTEGRAL
(UDAI) GENERAL RODRÍGUEZ-MORENO-SAN FERNANDO

CIRCULAR ACLARATORIA N° 3⁽¹⁾

INFORME TECNICO SOBRE SITUACION DE INFRAESTRUCTURA

INFORME Nº: 20210225.-

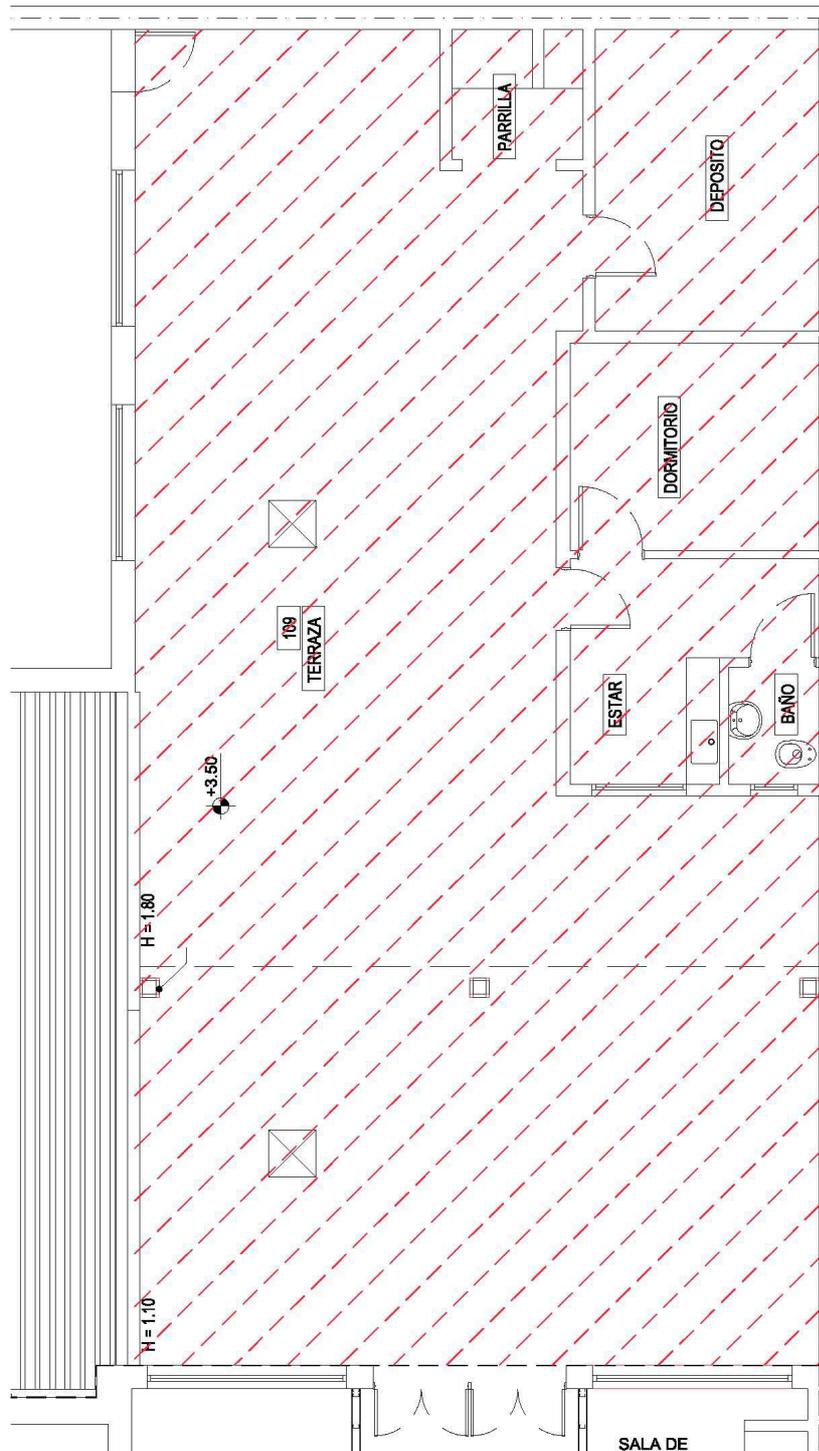
- **PLANTA ALTA (SECTOR TERRAZA)**

2) En lo referente a la losa bajo análisis, puede observarse notoriamente la excesiva flecha en los paños de las zonas centrales de la misma (más allá de que además coinciden, en dichos sectores, las descargas de pluviales), sumado también a fracturas y/o fisuras, tanto en sentido transversal como longitudinal. En prácticamente todo el perímetro de la misma, se hacen notorias grietas de mayor apertura, como así mismo también, sobre las mamposterías de carga, no menos importantes que las anteriores, debido a que se ubican próximas a las zonas de apoyo de la losa.

1) Si consideramos la combinación de los elementos antes mencionados, desconocimiento de las características originales de las estructuras, existencia de defectos constructivos, y como más significativo, el estado actual de la obra en la cual se manifiestan fracturas y/o fisuras así como deformaciones excesivas, harían imprescindible la planificación y puesta en marcha de un programa recuperación sobre la estructura, a fin de proporcionar condiciones de seguridad confiables, con vistas a la recuperación o, eventualmente, sustitución de las mismas si así fuera requerido.

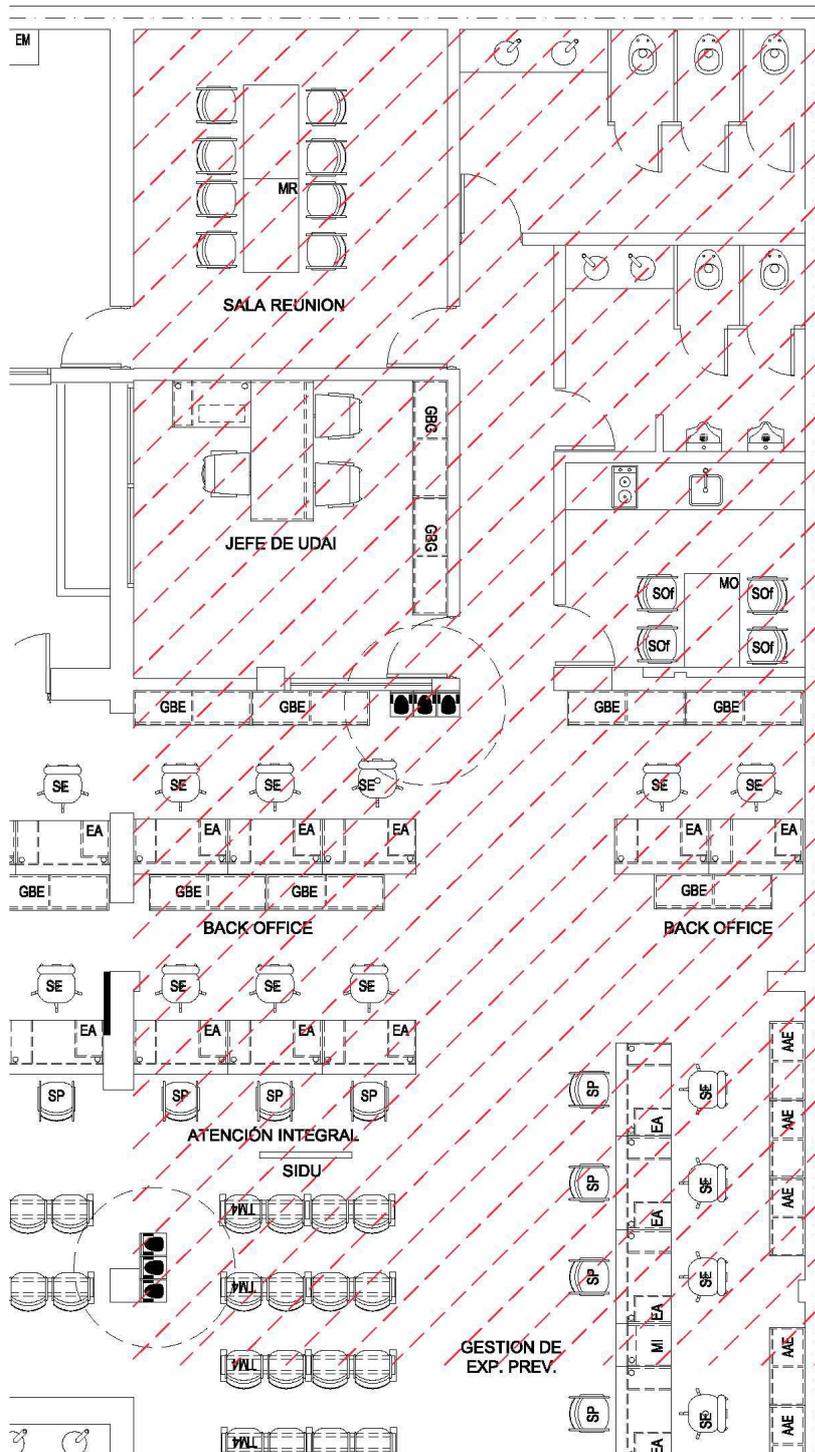
• **PLANTA BAJA (SECTOR ATENCION A PUBLICO)**

3) Otro punto notorio, es el indicio de humedad en la parte inferior de la losa, posiblemente debido a dos causas, una, las filtraciones de agua de lluvia a través de las grietas de las mamposterías de carga, y otra, debido a las posibles deficiencias en los sistemas de desagües pluviales de descarga, que atraviesan la losa, pudiendo también haber filtraciones dentro de la misma; lo que hace estimar que tanto sean hierros estructurales o perfiles componentes de la losa, se encuentren en un proceso de corrosión y deterioro constante, no dejando de tener presente, el tiempo ya transcurrido en estas condiciones desfavorables en dicho elemento estructural.
