# ESTUDIO DE SUELOS

Esquina Calle 07 y Calle 18.

Ordoñez, Córdoba.

**Trabajo:** Estudio de Suelo para hospitales Modular.

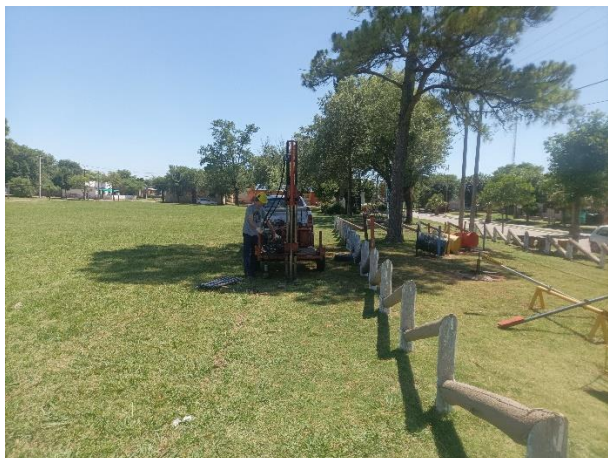
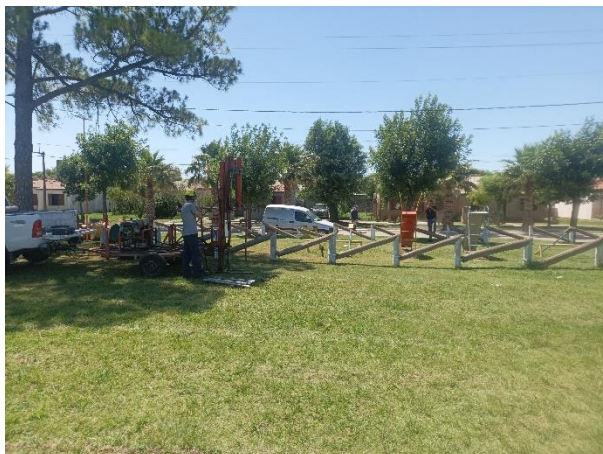
*Imagen 3: Ejecución de los ensayos en campo (S1).*

El ensayo de Penetración Standard consiste en la perforación de un tramo del sondeo mediante un tubo hueco de 60 cm de longitud. Se realiza el golpeo de una maza de 63,5 kg de peso con caída libre desde una altura de 76,2 cm. Esta hincada tiene lugar en tres tramos de 15 cm, anotándose el número de golpes precisos para lograr cada una de las penetraciones parciales. Al extraer la cuchara Standard, se obtiene simultáneamente una muestra de suelo, a la que se le realiza ensayos de laboratorio para identificar los parámetros geomecánicos del terreno atravesado.

El ensayo de penetración dinámica superpesada (DPSH) consiste en la perforación de un tramo del sondeo con una puntaza cónica de 20 cm<sup>2</sup> de sección. La puntaza se introduce en el terreno, debido a la caída libre de una maza de golpeo automático de 63,5 kg de peso, desde una altura de 76,2 cm, anotándose el número de golpes necesarios para introducirla 20 cm. El ensayo

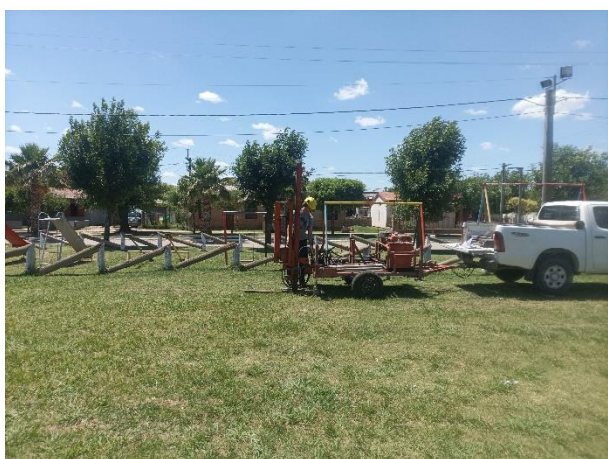
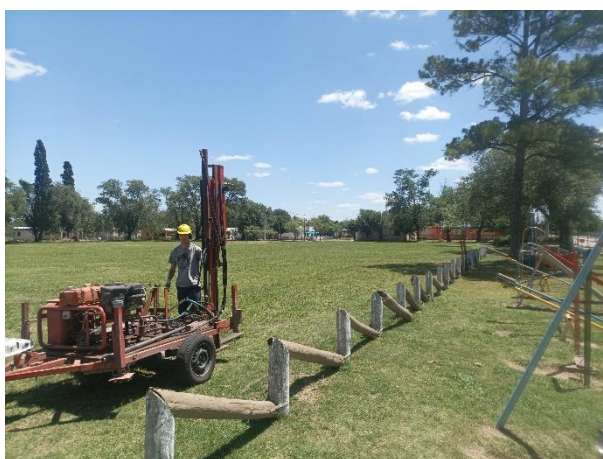
*Imagen 4: Ejecución de los ensayos en campo (S2).*

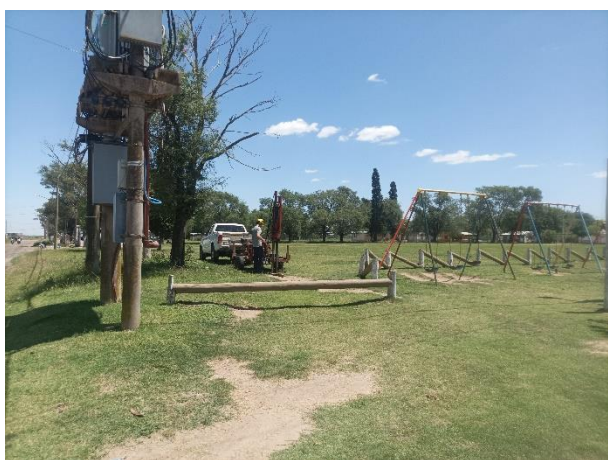
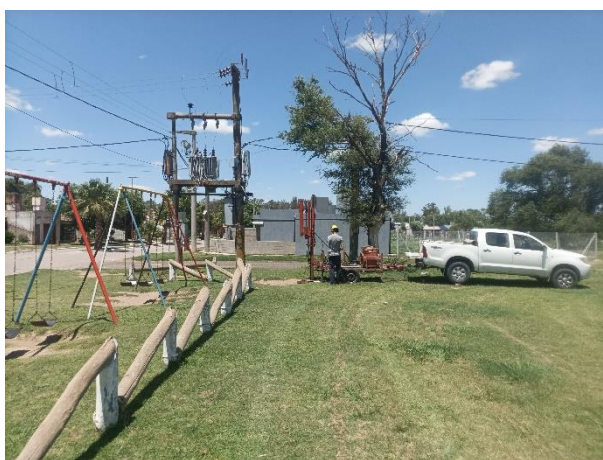
*Imagen 5: Ejecución de los ensayos en campo (S3).*

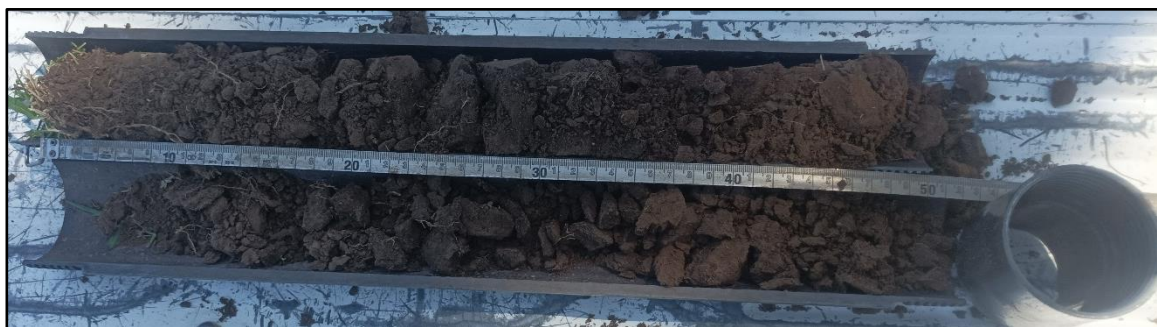
*Imagen 6: Muestra extraída de base del sondeo para determinación de capa vegetal.*

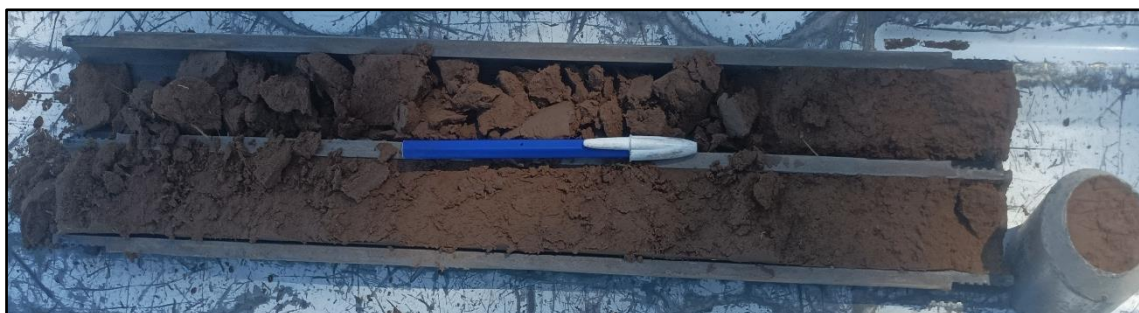
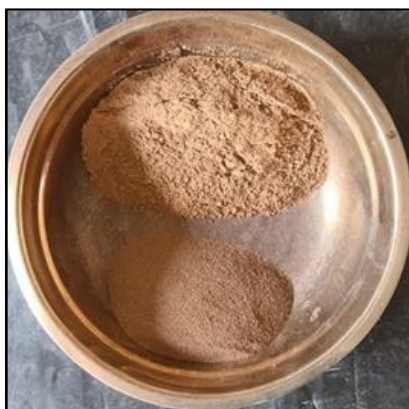
*Imagen 7: Muestra extraída a 0,50 m y su respectivo análisis granulométrico.*

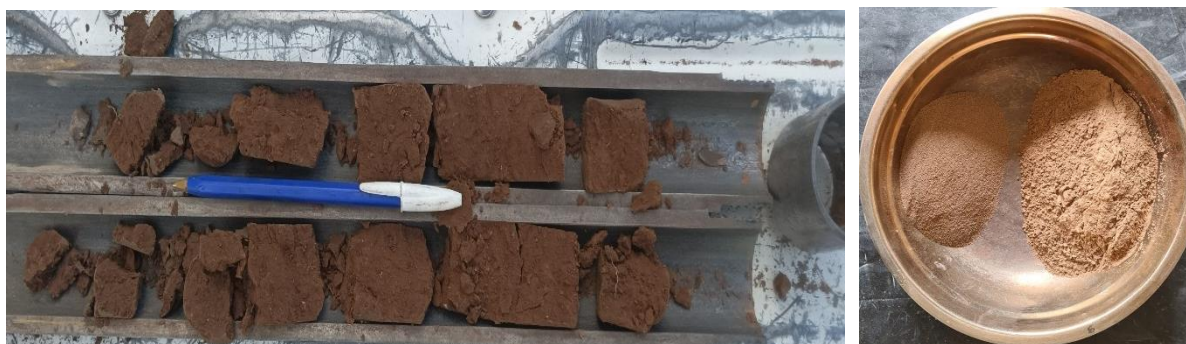
*Imagen 8: Muestra extraída a 1,00 m y su respectivo análisis granulométrico.*

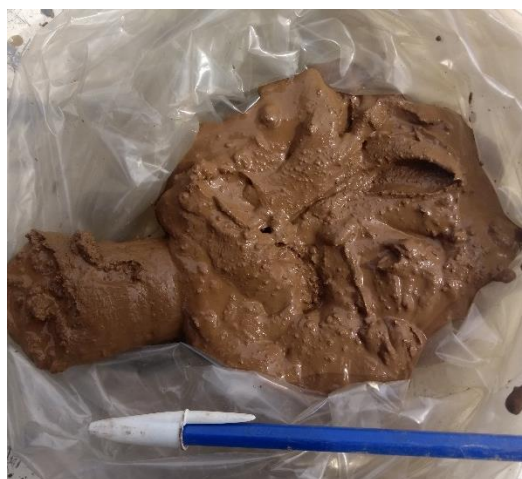
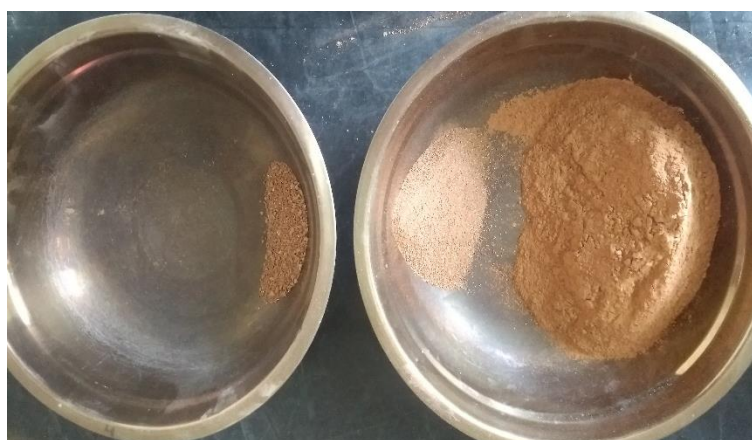
*Imagen 9: Muestra extraída a 4,00 m y su respectivo análisis granulométrico.*

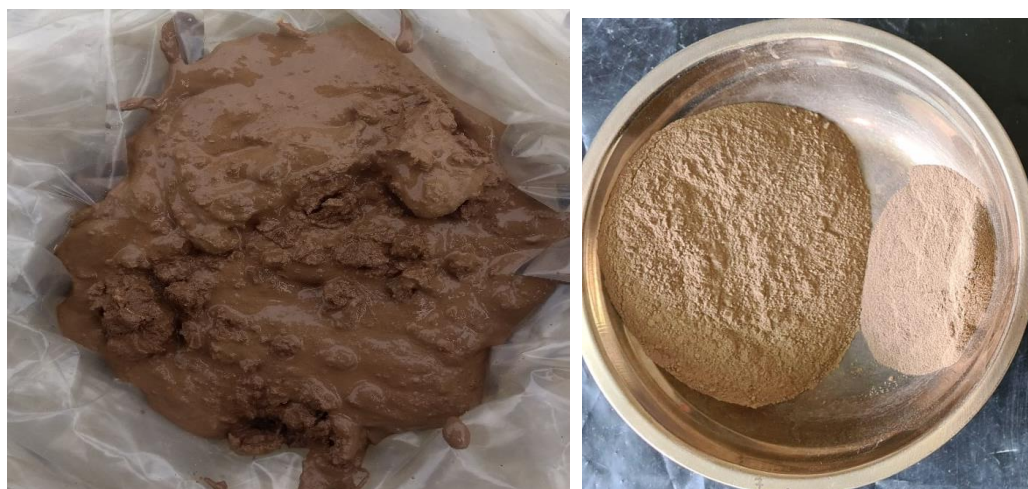
*Imagen 10: Muestra extraída a 6,00 m y su respectivo análisis granulométrico.*
