Obra : **ENI N°41 - Dante Alberto Saavedra**
Ubicación : **Departamento Caucete- San Juan**
Solicitante : **Dirección de Infraestructura Escolar - Gobierno de la Provincia de San Juan**
Muestra : **Sondeo: S.1 Prof: 1,00 - 1,45m.**

ENSAYO DE CORTE RÁPIDO :

Estudio de Suelos para Fundaciones

Obra: ENI N°41 Dante Alberto Saavedra – Esc. Leonor Sánchez de Arancibia

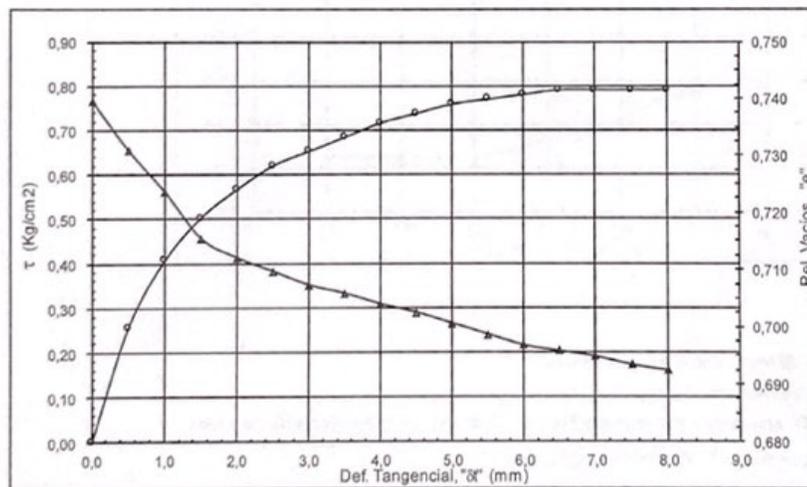
d) Gráficas del Ensayo :

1,00	0,165	0,91	0,724	12,83	0,41
1,50	0,250	1,38	0,715	15,87	0,50
2,00	0,285	1,58	0,712	17,90	0,57
2,50	0,310	1,72	0,710	19,59	0,62
3,00	0,335	1,85	0,707	20,60	0,65
3,50	0,350	1,94	0,706	21,62	0,68
4,00	0,370	2,05	0,704	22,63	0,72
4,50	0,385	2,13	0,702	23,30	0,74
5,00	0,405	2,24	0,700	23,98	0,76
5,50	0,425	2,35	0,699	24,32	0,77
6,00	0,445	2,46	0,697	24,66	0,78
6,50	0,455	2,52	0,696	24,99	0,79
7,00	0,465	2,57	0,695	24,99	0,79
7,50	0,480	2,66	0,693	24,99	0,79
8,00	0,490	2,71	0,692	24,99	0,79

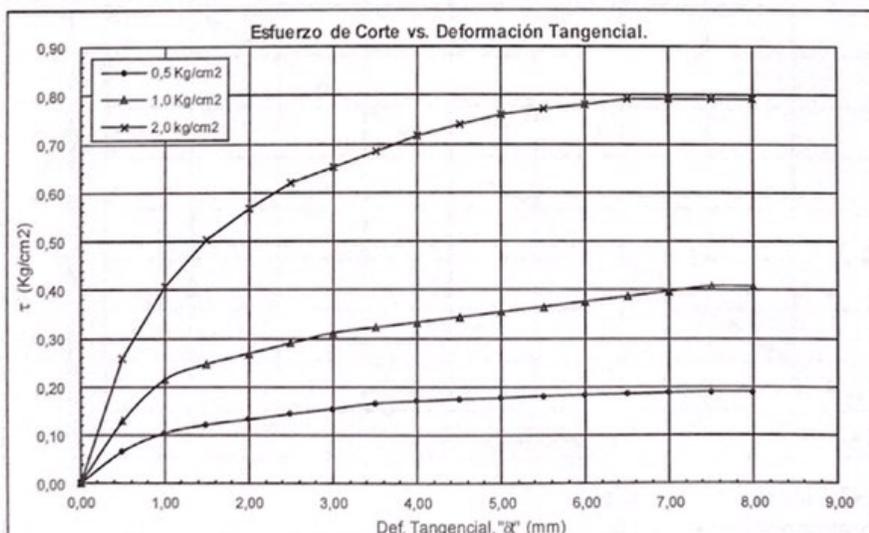
ENSAYO DE CORTE RÁPIDO : Consolidado - Drenado.

Obra : **ENI N°41 - Dante Alberto Saavedra**
Ubicación : *Departamento Caucete- San Juan*
Solicitante : **Dirección de Infraestructura Escolar - Gobierno de la Provincia de San Juan**
Muestra : **Sondeo: S.1 Prof: 1,00 - 1,45m.**
Sobre la matriz granular correspondiente a un Limo arenoso bajo tamiz # 10

σ_n (Kg/cm ²) =	0,50		1,00		2,00	
Def. Tangencial δ (mm)	Rel. Vacíos e	τ (Kg/cm ²)	Rel. Vacíos e	τ (Kg/cm ²)	Rel. Vacíos e	τ (Kg/cm ²)
0,00	0,881	0,00	0,790	0,00	0,739	0,00
0,50	0,873	0,07	0,788	0,13	0,731	0,26
1,00	0,866	0,10	0,781	0,21	0,724	0,41
1,50	0,861	0,12	0,775	0,25	0,715	0,50
2,00	0,858	0,13	0,770	0,27	0,712	0,57
2,50	0,855	0,14	0,767	0,29	0,710	0,62
3,00	0,852	0,15	0,764	0,31	0,707	0,65
3,50	0,849	0,17	0,763	0,32	0,706	0,68
4,00	0,847	0,17	0,761	0,33	0,704	0,72
4,50	0,844	0,17	0,759	0,34	0,702	0,74
5,00	0,842	0,18	0,758	0,35	0,700	0,76
5,50	0,841	0,18	0,757	0,36	0,699	0,77
6,00	0,839	0,18	0,756	0,37	0,697	0,78
6,50	0,837	0,18	0,756	0,39	0,696	0,79
7,00	0,835	0,19	0,756	0,40	0,695	0,79
7,50	0,834	0,19	0,756	0,41	0,693	0,79
8,00	0,833	0,19	0,756	0,41	0,692	0,79

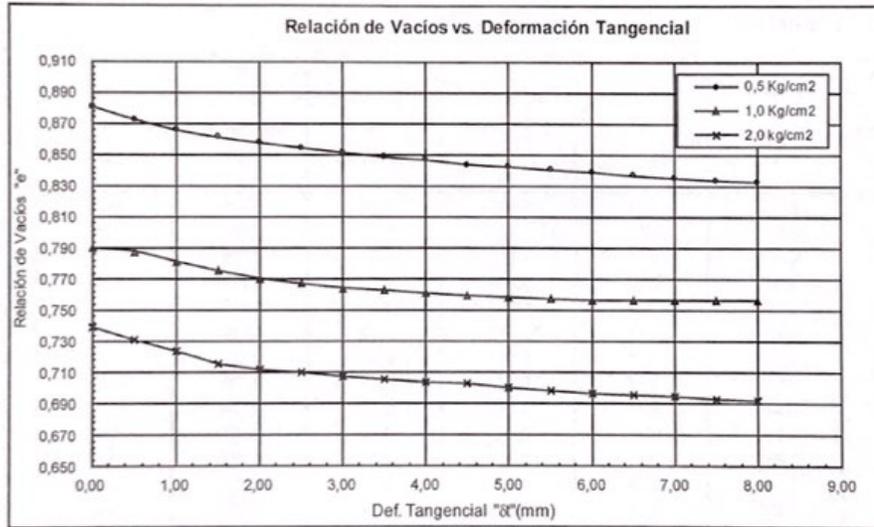
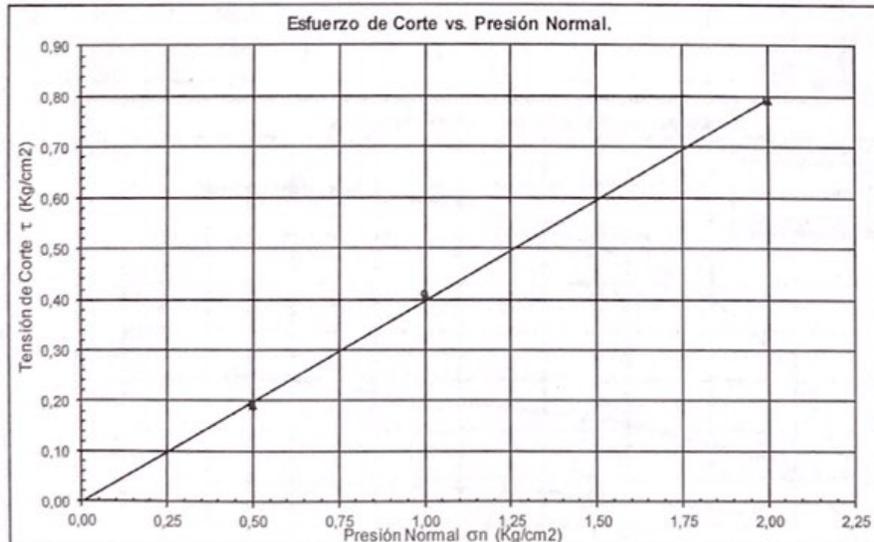
ENSAYO DE CORTE RÁPIDO: Consolidado - Drenado.

Obra : **ENI N°41 - Dante Alberto Saavedra**
 Ubicación : **Departamento Caucete- San Juan**
 Solicitante : **Dirección de Infraestructura Escolar - Gobierno de la Provincia de San Juan**
 Muestra : **Sondeo: S.1 Prof: 1,00 - 1,45m.**
Sobre la matriz granular correspondiente a un Limo arenoso bajo tamiz # 10

Fricción residual (°) = **21,5**

Cohesión (kg/cm²) = **0**

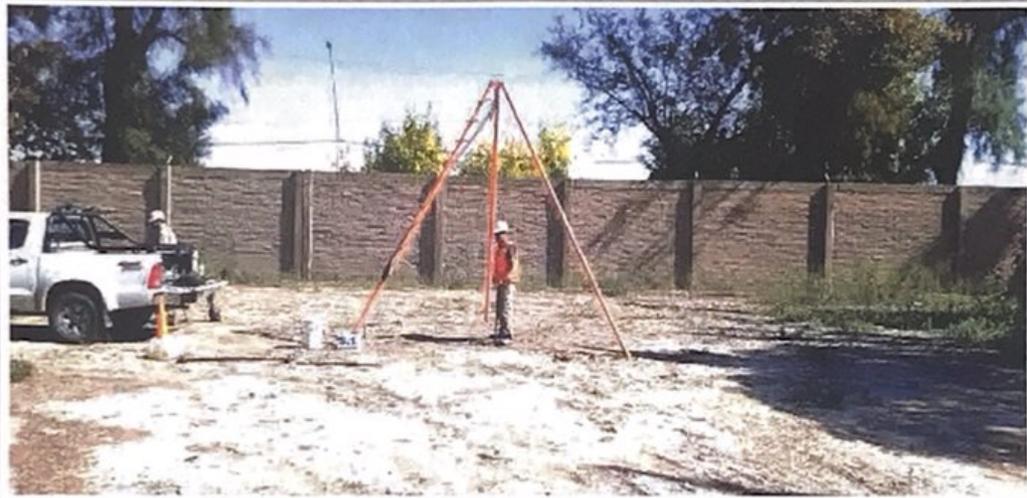
Fotografía N°9: Vista de la posición en el terreno del Sondeo S.1. Se observan los trabajos de perforación y toma de muestra, como así también el ensayo de penetración estándar (SPT).

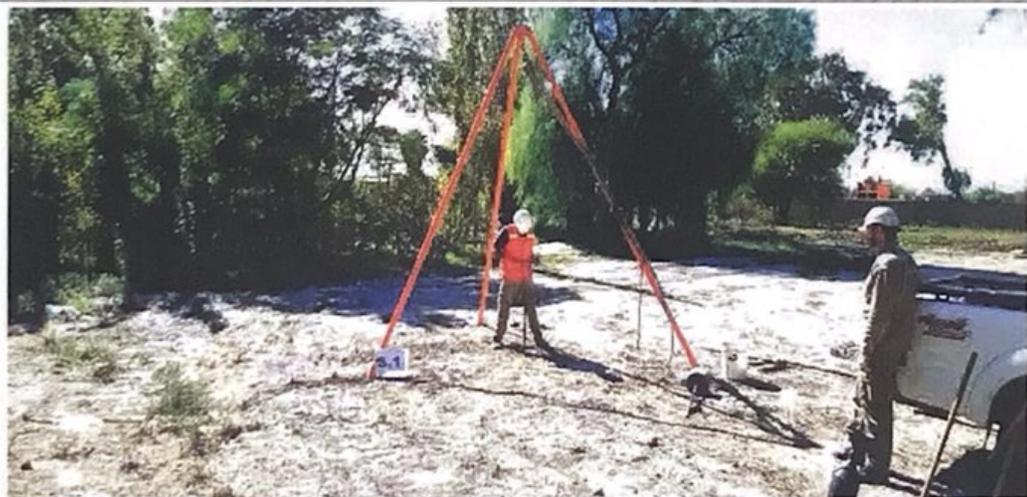
Fotografía N°10: Vista de la posición en el terreno del Sondeo S.1. Se observan los trabajos de perforación y toma de muestra, como así también el ensayo de penetración estándar (SPT).

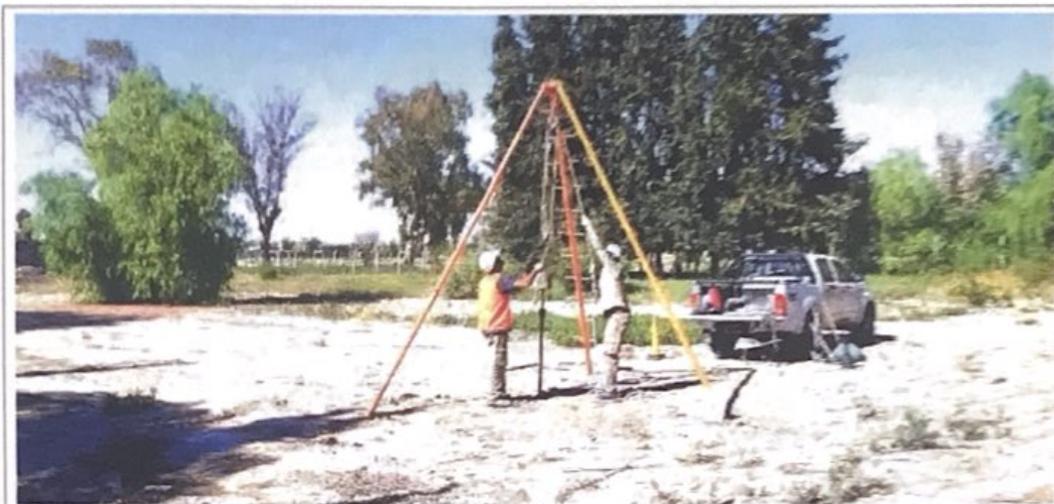
Fotografía N°11: Vista de la posición en el terreno del Sondeo S.1. Se observan los trabajos de perforación y toma de muestra, como así también el ensayo de penetración estándar (SPT).

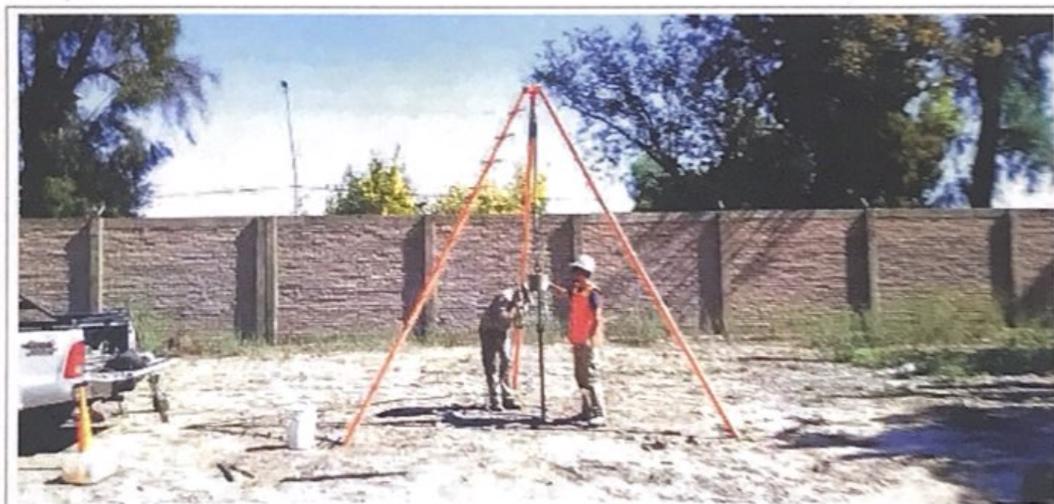
Fotografía N°12: Vista de la posición en el terreno del Sondeo S.1. Se observan los trabajos de perforación y toma de muestra, como así también el ensayo de penetración estándar (SPT).

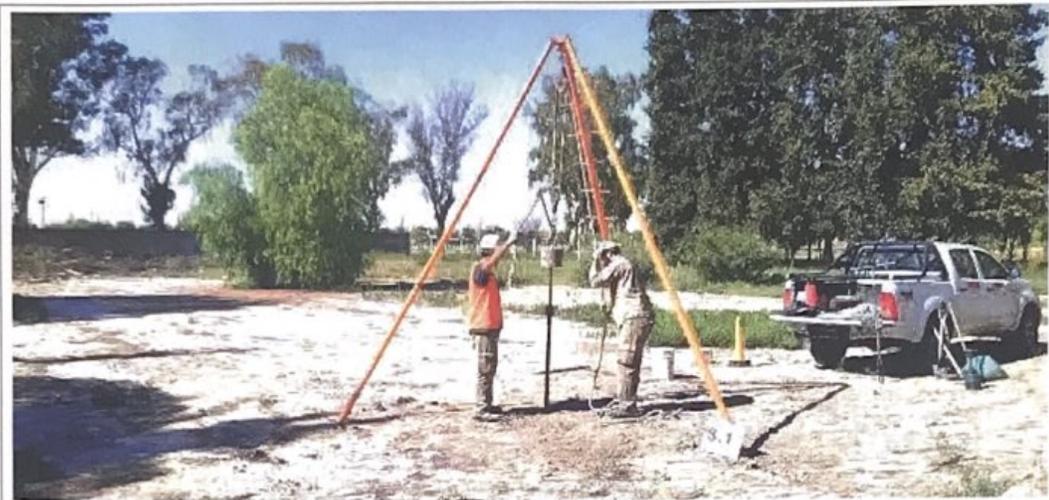
Fotografía N°13: Vista de la posición en el terreno del Sondeo S.1. Se observan los trabajos de perforación y toma de muestra, como así también el ensayo de penetración estándar (SPT).

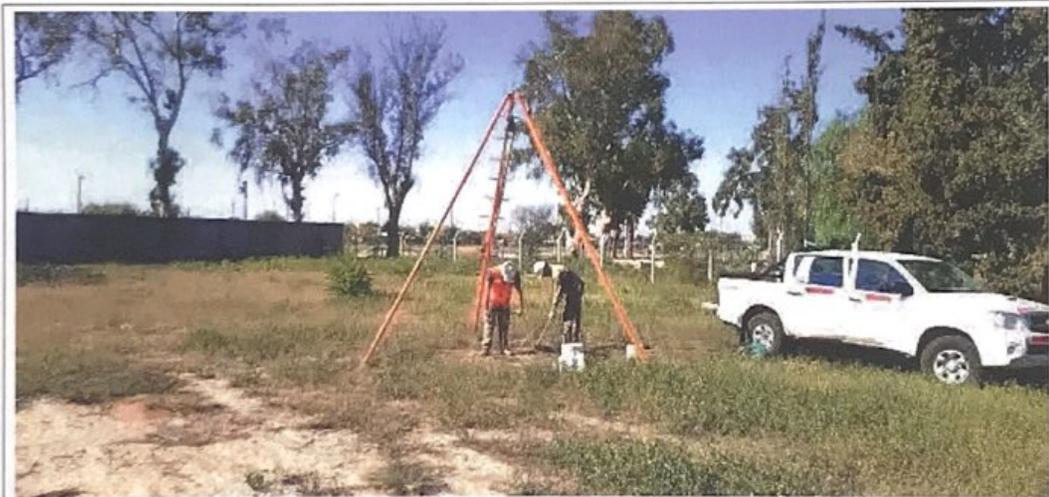
Fotografía N°14: Vista de la posición en el terreno del Sondeo S.2. Se observan los trabajos de perforación y toma de muestra, como así también el ensayo de penetración estándar (SPT).

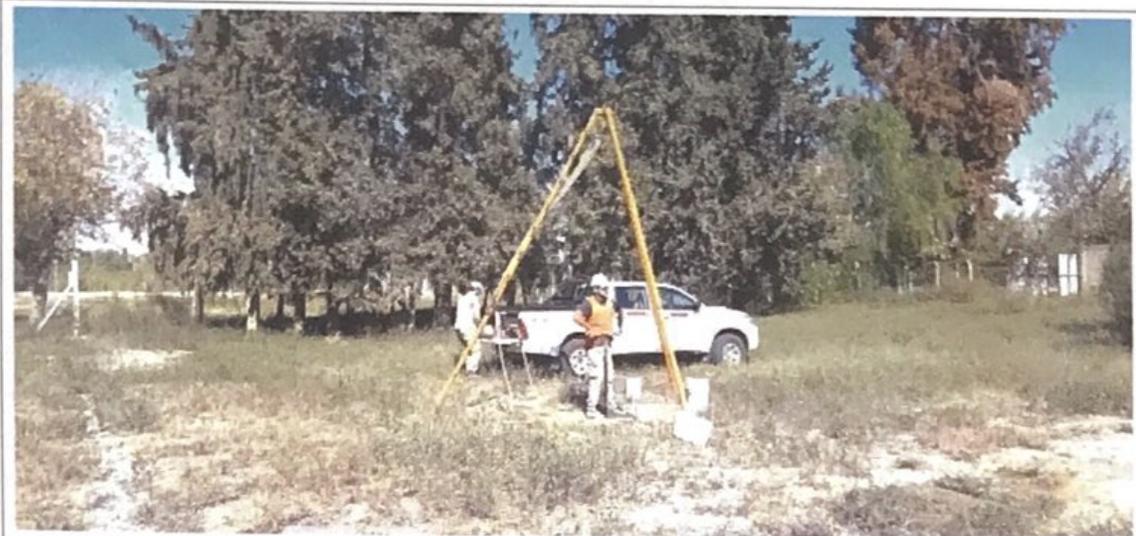
Fotografía N°15: Vista de la posición en el terreno del Sondeo S.2. Se observan los trabajos de perforación y toma de muestra, como así también el ensayo de penetración estándar (SPT).

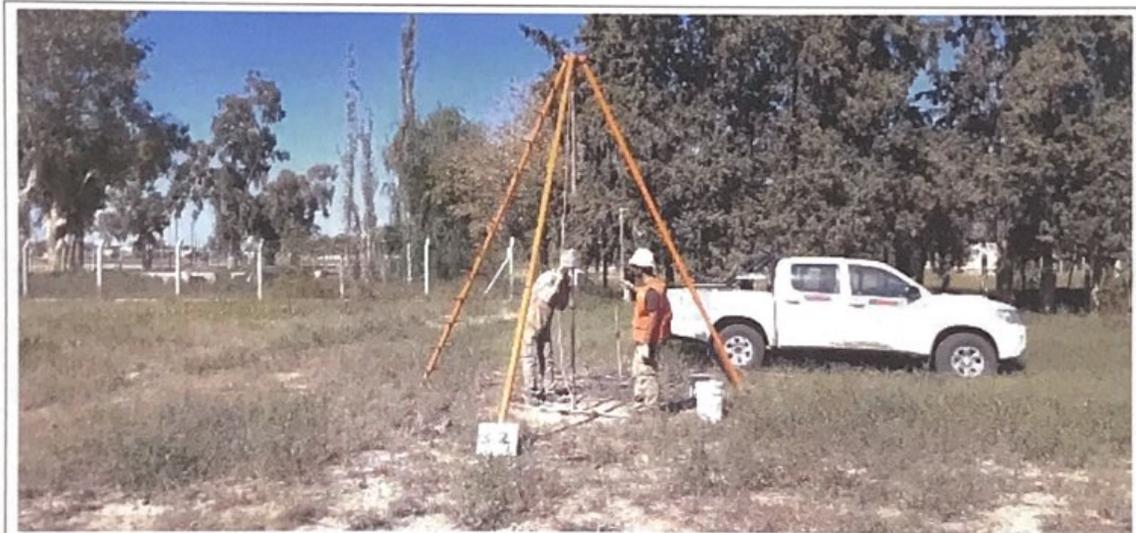
Fotografía N°16: Vista de la posición en el terreno del Sondeo S.2. Se observan los trabajos de perforación y toma de muestra, como así también el ensayo de penetración estándar (SPT).

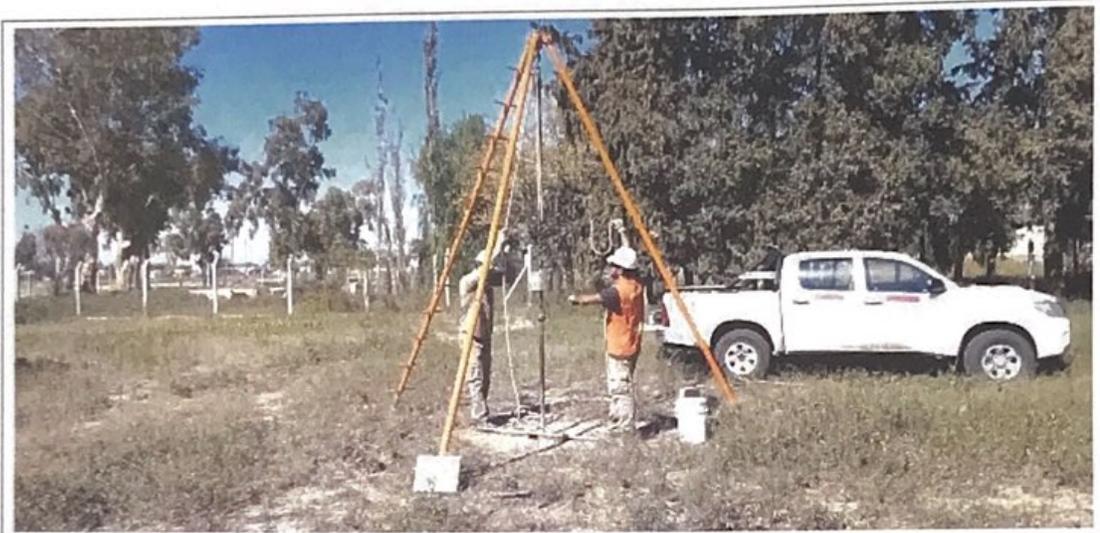
Fotografía N°17: Vista de la posición en el terreno del Sondeo S.2. Se observan los trabajos de perforación y toma de muestra, como así también el ensayo de penetración estándar (SPT).
