PROYECTO DE RESTAURACIÓN Y PUESTA EN VALOR DEL PATRIMONIO HISTÓRICO ARQUITECTÓNICO DEL "SALÓN BLANCO" DE LA CIUDAD ESTUDIANTIL

PLANTA GENERAL - PLANTA BAJA	PLANO Nº PG-01-PB
------------------------------	----------------------

VISTAS-SE-NO PLANO Nº
SB-V-03-01

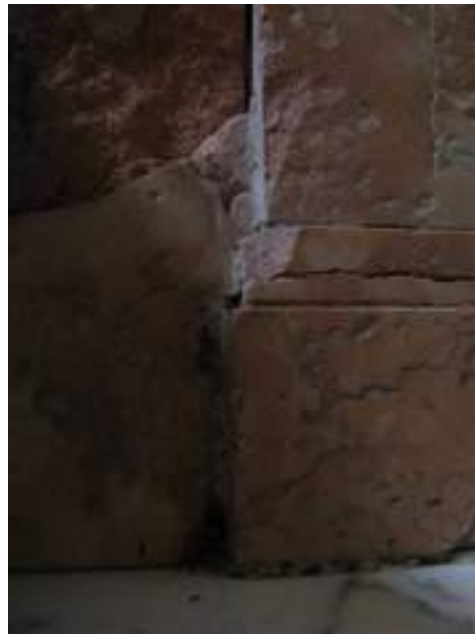
1-FALTANTE PARCIAL - JUNTA ABIERTA – SUCIEDAD SUPERFICIAL

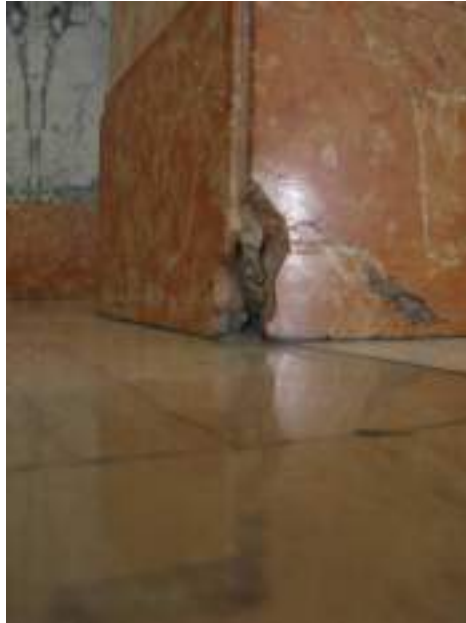
2-FALTANTE PARCIAL – FRACTURA-PERDIDA DE RELIEVE
