DESCRIPCIÓN ARQUITECTÓNICA Y MATERIALIDAD

El presente apartado refiere a las características arquitectónicas y a la materialidad del sector a intervenir, que forma parte del denominado “Edificio Central”, sede del “Despacho de la Presidencia” del proyecto de la “Ciudad Estudiantil”. Este sector está compuesto por: el Salón Blanco, la Sala de Acuerdos, el Pasillo de acceso al Salón, el Hall y la Escalera.

El Salón Blanco se ubica en el Primer Piso del edificio y es una copia en escala del salón homónimo de la Casa de Gobierno (Casa Rosada). Al igual que éste, tiene doble altura y el nivel superior se conforma como una galería perimetral que, en el caso del “Edificio Central” se corresponde con el Segundo Piso del mismo.

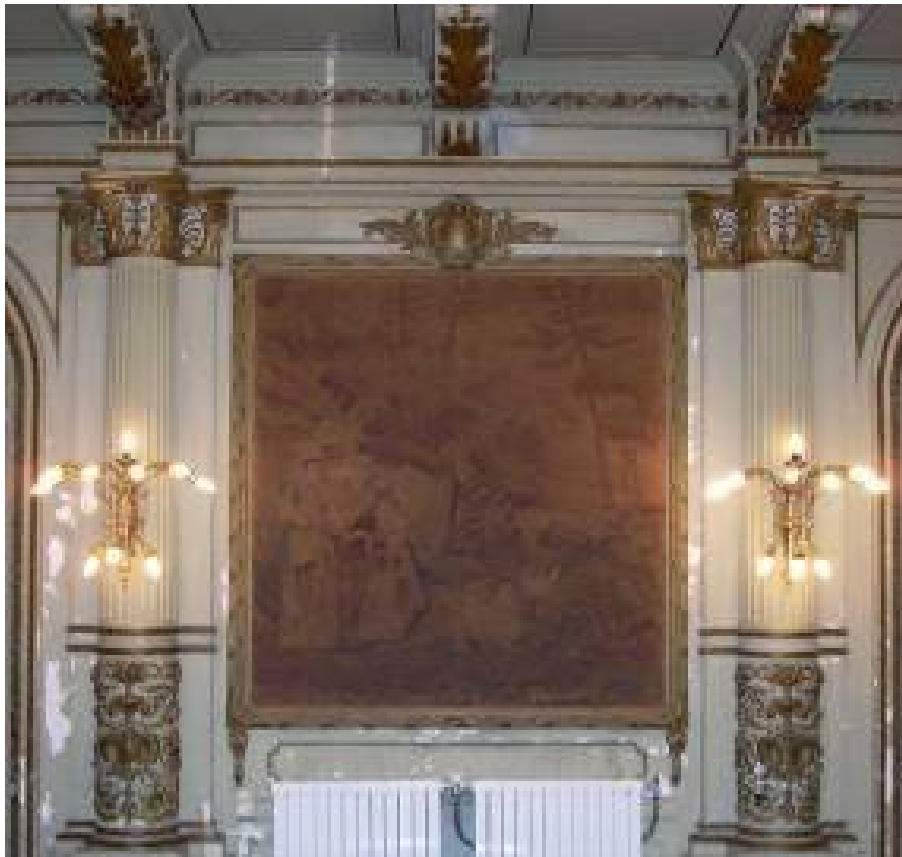
Poseen marco de madera con molduras estucadas de color dorado, amurado o fijo a la pared.

Las medidas aproximadas en cm. (con marco): 173 x 152
(sin marco): 158 x 136

Vista general de las obras

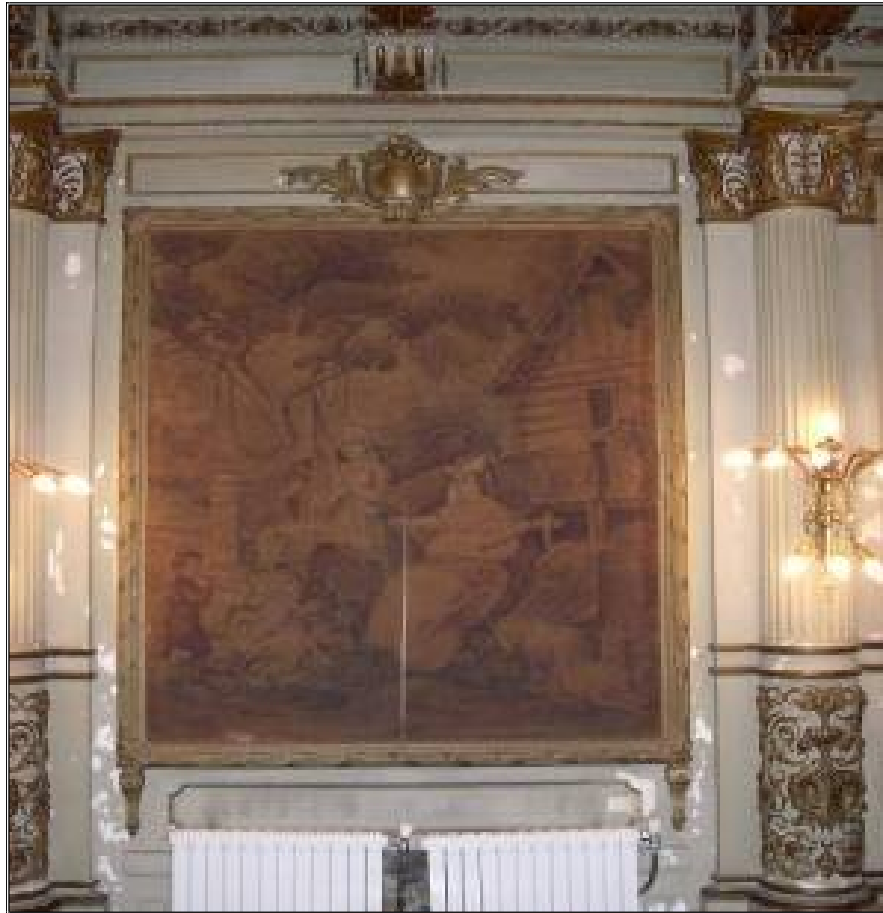
Vista general de las obras
