| PLANO NO APTO PARA CONSTRUCCION | | | | |
|--|---|---|---|---|
| | | | Obra: | RESTAURACIÓN FACHADA CORO POLIFÓNICO NACIONAL DE CIEGOS |
| | | | Plano: | MAPEO DE PATOLOGÍAS EN FACHADA |

Plano: PLANILLA DE CARPINTERÍAS

| PLANO NO APTO PARA CONSTRUCCION | | | Obra: RESTAURACIÓN FACHADA CORO POLIFÓNICO NACIONAL DE CIEGOS Plano: PLANILLA DE HERRERIAS Fecha: Escala: 1:50 Revisó: | | | Plano N° PH01 | | | |

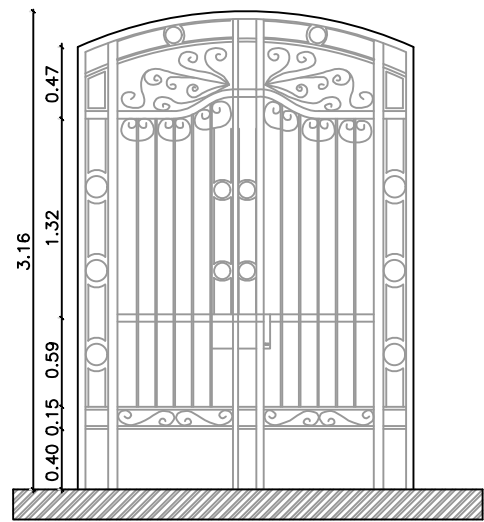
H01 PUERTA
2,22 CANTIDAD:1

| MARCO | HIERRO |
| FORMA DE ABRIR | DE ABRIR |
| HERRAJES | FALLEBA CON GUÍA METÁLICA Y POMO DE ACCIONAMIENTO (A VERIFICAR EN OBRA POR LA CONTRATISTA) VERIFICAR ESTADO DE BISAGRAS Y TRABAS EXISTENTES. |
| INTERVENCIÓN | PORTÓN A RESTAURAR. MARCOS Y HOJAS A RESTAURAR. REEMPLAZO DE COMPONENTES QUE SE ENCUENTREN FALTANTES O EN MAL ESTADO. CONSERVACIÓN/REPOSICIÓN DE VIDRIOS (FALTANTES O EN MAL ESTADO) TRANSPARENTES CON FILM DE SEGURIDAD Y SELLADO DE SILICONAS. TENER EN CUENTA LOS PAÑOS INFERIORES QUE SE ENCUENTRAN OXIDADOS Y CON FALTA DE MATERIAL. |
