REF.: MOPT-VMOP-DIDOP-GMC-INF-11/08/2019

ESTUDIO GEOTÉCNICO DE RESULTADOS.

PROYECTO: CONSTRUCCIÓN DE CUBO, COLONIA ZACAMIL,
SAN SALVADOR

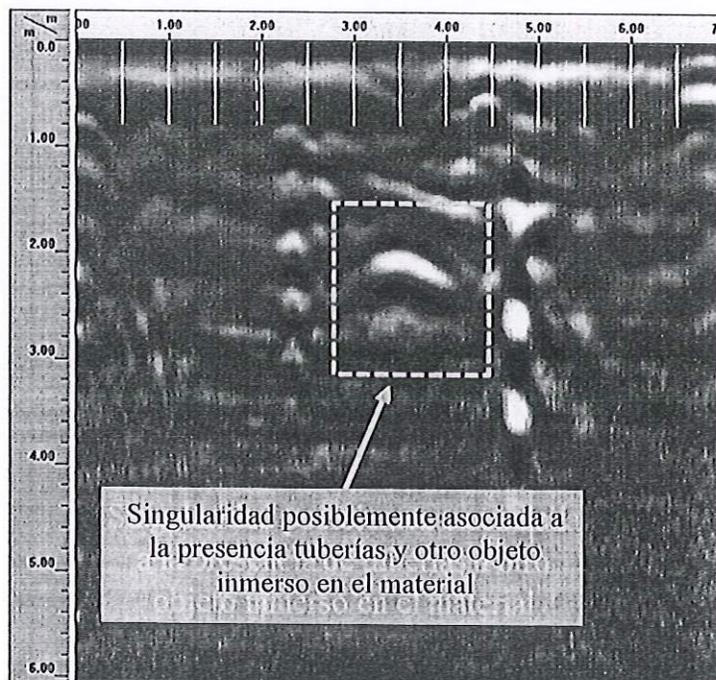
Figura 1. Perfil Geofísico registrado en zona del sondeo S1.

Como parte de los resultados obtenidos, en la zona del sondeo S1 entre las profundidades de 0.00 m a 3.50 m, se detectó la presencia de singularidades, posiblemente asociadas a estratos de suelos con un alto contenido de humedad, así como tuberías a la profundidad aproximada de 2.00 m; y en la zona del sondeo S2, a una profundidad aproximada de 2.50 m se detectó la presencia de tuberías; por lo que ambos sondeos tuvieron que ser reubicados. (Ver Informe sobre ensayos de prospección geofísica en Anexo 5.1.4 Copia de informe sobre ensayos de prospección geofísica empleando equipo Georadar, de fecha 29/08/2019, folios del 37 al 40).

En la figura 1 se presenta el perfil geofísico del subsuelo obtenido a partir de los ensayos de prospección geofísica para la zona de influencia del sondeo S1.

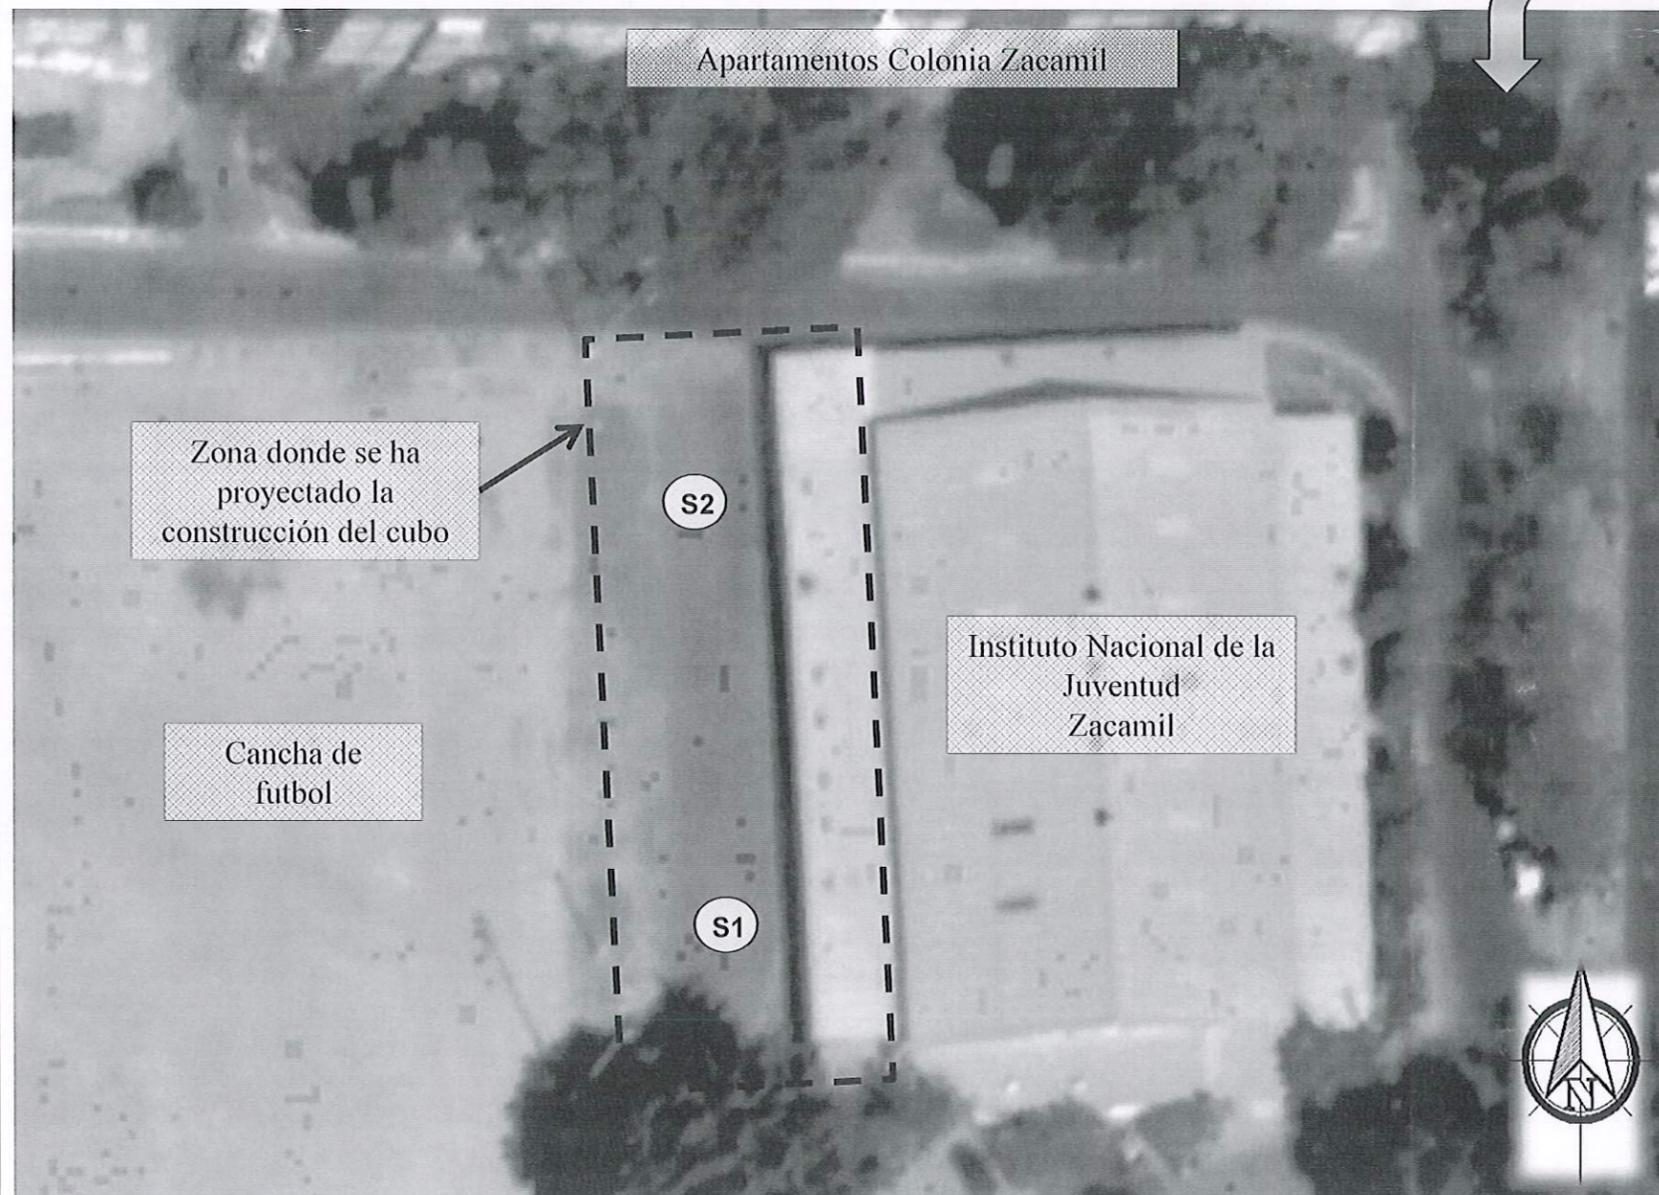
ESQUEMA DE UBICACIÓN DE LOS SONDEOS EXPLORATORIOS.

- ❖ La ubicación de las exploraciones geotécnicas, fue definida por personal de la DIDOP durante la visita de inspección desarrollada en fecha 15/08/2019.
- ❖ Las coordenadas geodésicas fueron tomadas por personal de la DIDOP, utilizando un GPS portátil marca GARMIN, modelo GPSMAP 60SCX, con precisión horizontal de 5 m y vertical de 3 m.

Los sondeos exploratorios fueron referenciados mediante las coordenadas geodésicas detalladas en la tabla 1 (Ver anexo 5.1.1 Esquema de ubicación del proyecto y de exploraciones geotécnicas realizadas, en folio 19); por personal técnico de la DIDOP utilizando un equipo GPS portátil empleado marca GARMIN, modelo GPSMAP 60CSx, tarjeta de memoria con capacidad de 64MB, precisión horizontal: 5m, precisión vertical: 3m, con código de inventario 01-18-44-23-2010.

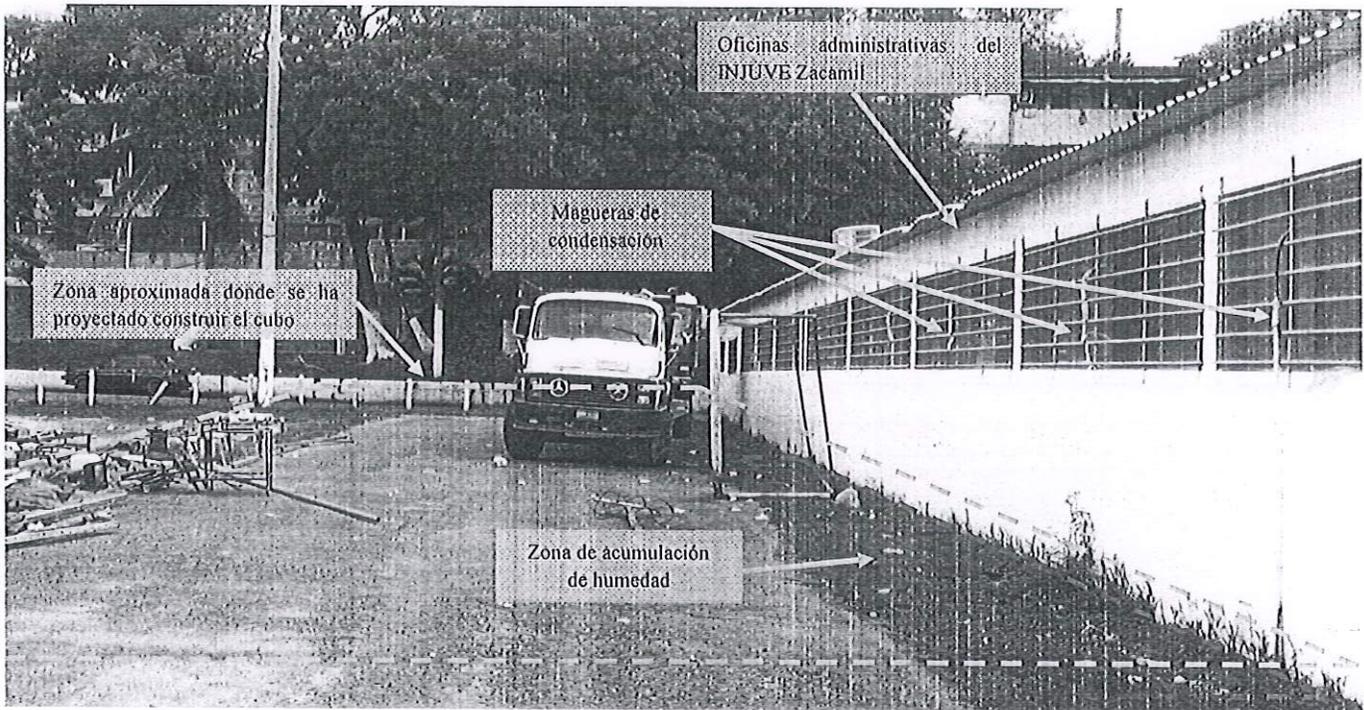
Fotografía 3. Proyecto *Construcción de Cubo, Colonia Zacamil*. Zona colindante a las oficinas administrativas del INJUVE Zacamil. Se observa que el agua de condensación proveniente de los aires acondicionados, son descargadas directamente mediante mangueras de condensación en el suelo. Fotografía tomada por personal de la DIDOP-VMOP.

- Se observó que el agua de condensación proveniente de los aires acondicionados instalados en las oficinas administrativas del INJUVE, son descargadas directamente mediante mangueras de condensación, en el suelo adyacente, lo cual genera una zona de acumulación de humedad (Ver fotografía 3, en Anexo 5.1.2 Registro fotográfico de actividades realizadas, folio 22)

- c. Debido a la condición de humedad y al olor a aguas residuales detectado durante la ejecución de los sondeos exploratorios en algunos estratos de suelo, se infiere que existe una probable falla en el Sistema o Red de Alcantarillado; por lo que se recomienda al Diseñador realice una evaluación de dicho sistema existente como parte del diseño de las obras; considerando que el subsuelo explorado está constituido por suelos susceptibles a los fenómenos de erosión y socavación ante flujos de agua continuos, así como a la disminución de la capacidad de carga por condiciones excesivas de humedad; esta última condición ha sido confirmada en campo en aquellos estratos con bajos valores de resistencia a la penetración N_{60} y altos contenidos de humedad.

- d. En vista de las condiciones observadas en el sitio, se recomienda que el Diseñador del proyecto incorpore obras de drenaje que permitan controlar los flujos de agua superficial, con el objetivo de evitar las infiltraciones hacia el terreno de cimentación.

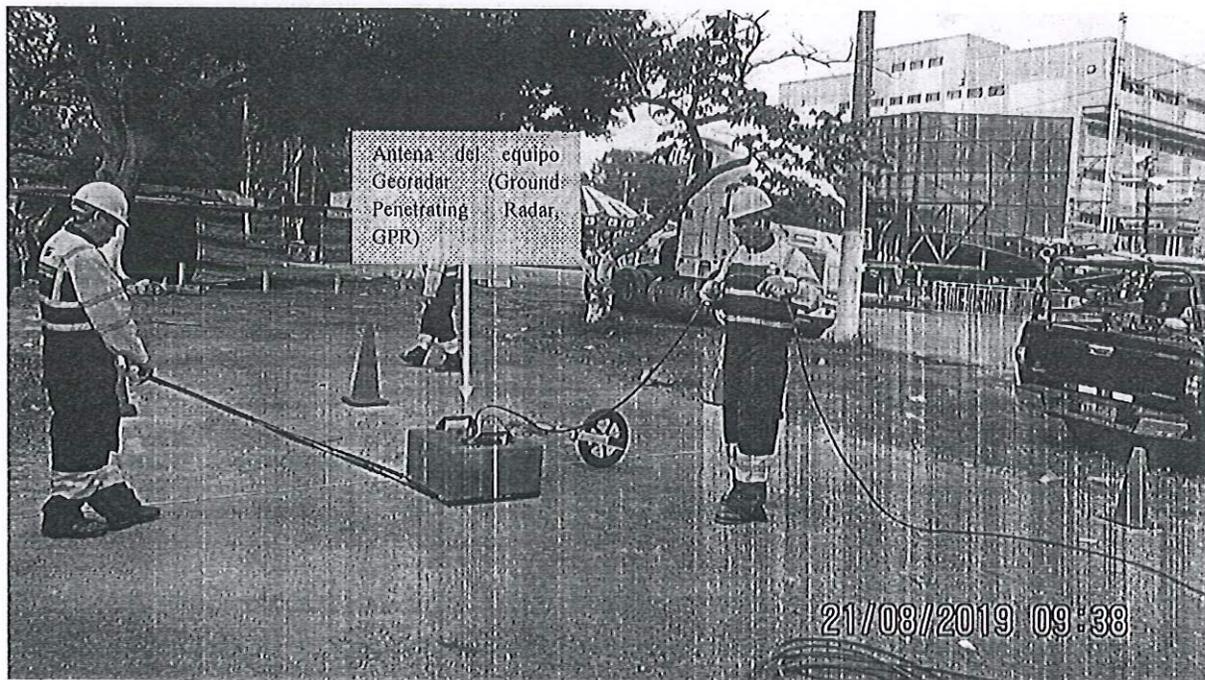
Fotografía 4. Proyecto *Construcción de Cubo, Colonia Zacamil*. Zona de ejecución del sondeo S 1. En la imagen se observa al personal técnico de la DIDOP desarrollando la evaluación del terreno por medio de Prospección Geofísica empleando equipo Georadar (Ground Penetrating Radar, GPR). Fotografía tomada por personal de la DIDOP-VMOP.

Los ensayos de prospección geofísica fueron realizados en fecha 21/08/2019 en los puntos definidos previamente para el desarrollo de los sondeos exploratorios, efectuándose un total de 10 ensayos de prospección geofísica (perfiles geofísicos), con una longitud variable, utilizando una antena de 200 MHz, lográndose profundidades de aproximadamente 7.00 m. (Ver fotografía 4, en Anexo 5.1.2 Registro fotográfico de actividades realizadas, folio 22)

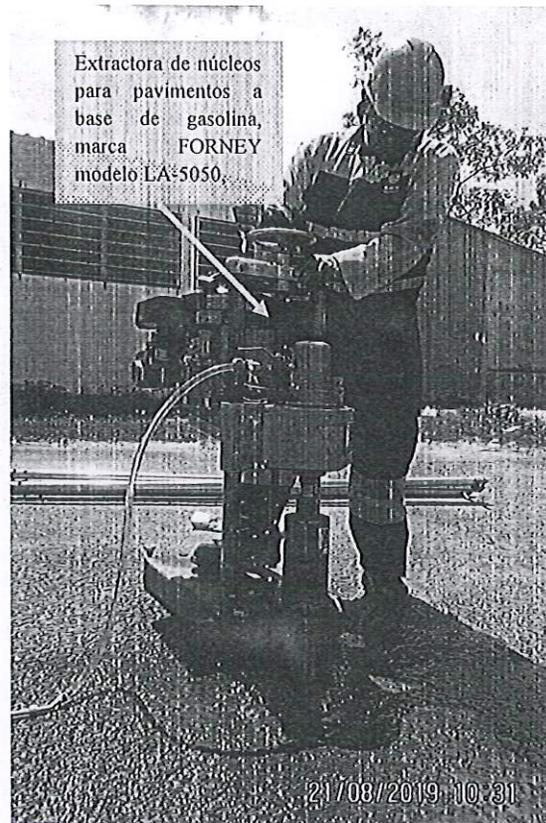
Fotografía 5. Proyecto *Construcción de Cubo, Colonia Zacamil*. Se observa al personal técnico de la DIDOP removiendo la capa superficial del pavimento empleando una extractora de núcleos a base de gasolina, marca FORNEY, en el punto donde se desarrolló el S1. Fotografía tomada por personal de la DIDOP-VMOP.

Extractora de núcleos para pavimentos a base de gasolina, marca FORNEY modelo LA-5050.

Es importante mencionar que previo al desarrollo del sondeo S1, se removió la capa superficial del pavimento a base de mezcla asfáltica en caliente, empleando una extractora de núcleos para pavimentos a base de gasolina, marca FORNEY, modelo LA-5050, con código de inventario 01-15-21-001-2004, empleando una broca de 4 pulgadas de diámetro (Ver fotografías 5 y 6, en Anexo 5.1.2 Registro fotográfico de actividades realizadas, folio 23). Cabe indicar que el sondeo S2 se desarrolló en un sector donde no existía capa de pavimento, por lo que no fue necesario utilizar la extractora de núcleos.

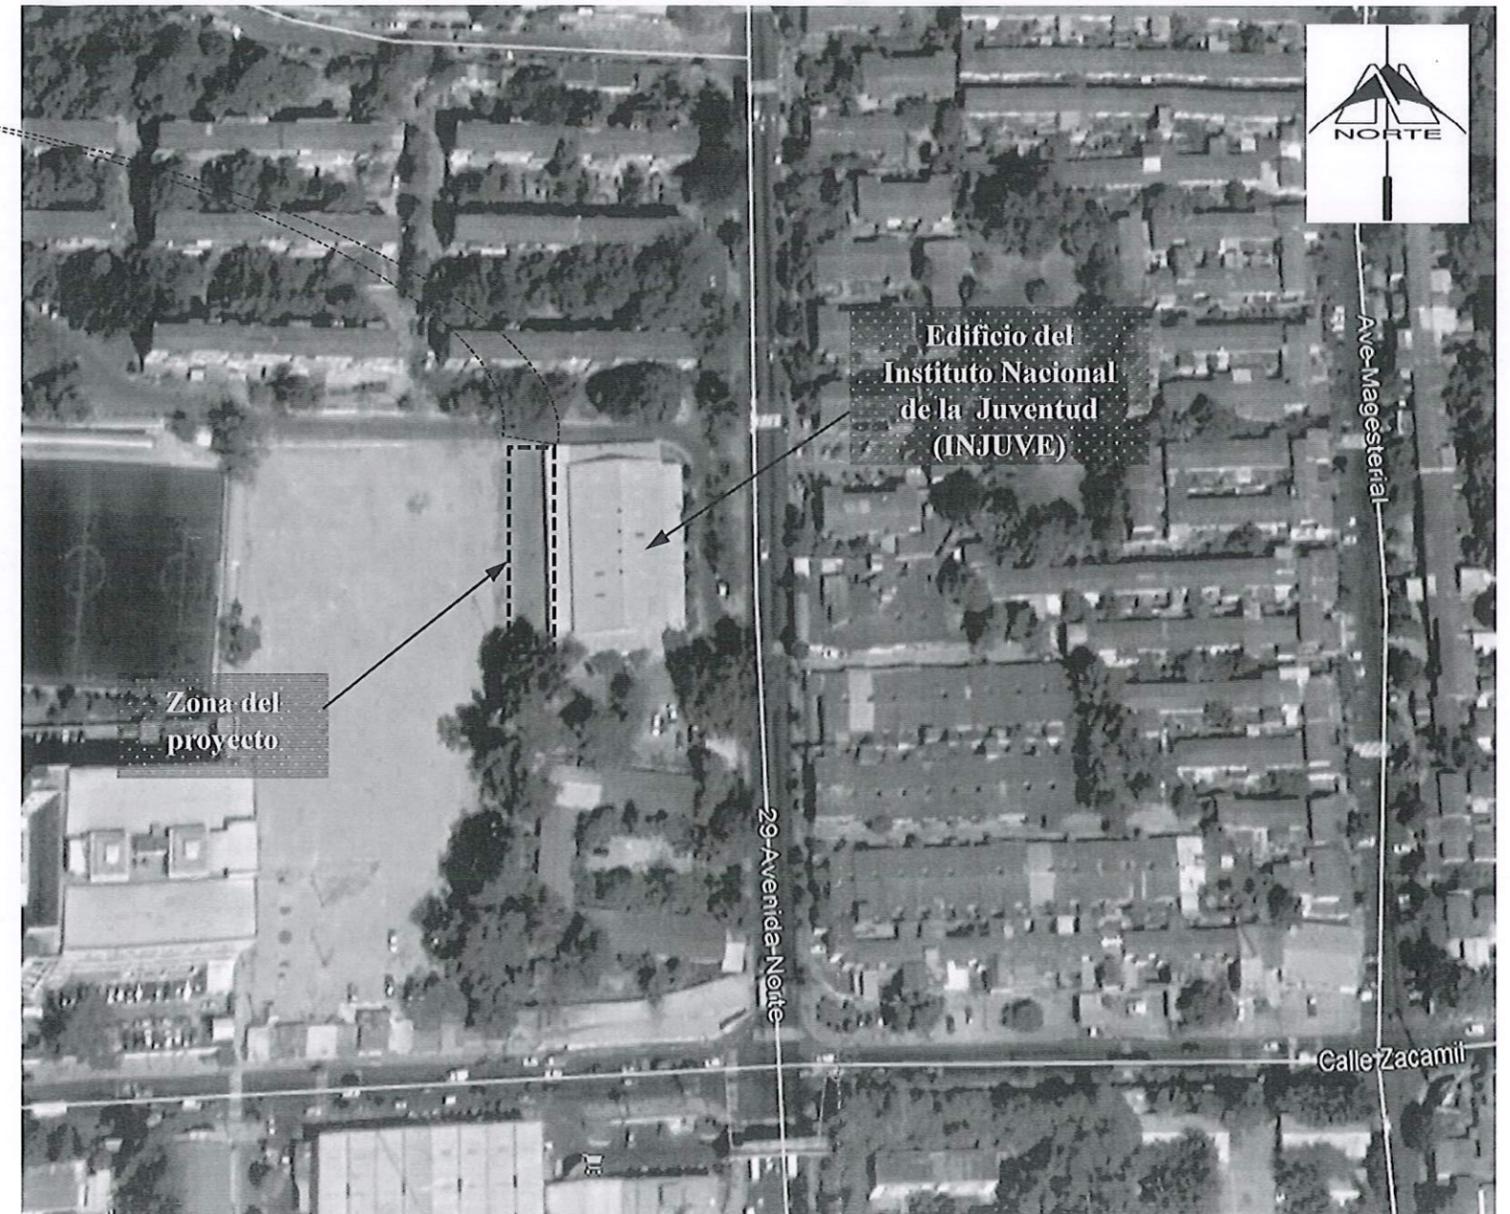
Figura No. 2 Esquema de Ubicación de Perfiles Geofísicos, realizados en Proyecto: Construcción de CUBO, Colonia Zacamil, San Salvador

Con base en los perfiles geofísicos registrados en las zonas de interés, se identificó la condición que tiene el subsuelo, específicamente la presencia de tuberías u otra instalación. En Anexo I, Figura No. 2 Esquema de Ubicación de Perfiles Geofísicos, realizados en Proyecto: Construcción de CUBO, Colonia Zacamil, San Salvador, página 3 de 4, se presenta los perfiles geofísicos que se consideran más representativos de los trabajos realizados. A continuación, se indica los resultados del análisis efectuados con los perfiles.

Se llevaron a cabo diez (10) perfiles geofísicos, de los cuales cuatro (4) se ejecutaron en zona del sondeo exploratorio No. 1, ubicado aproximadamente en coordenadas N13°43'43.6", W89°12'10.1" y seis en sondeo No. 2, ubicado aproximadamente en coordenadas N13°43'43.8", W89°12'10.2". En Anexo I, Figura No. 2 se presenta la ubicación de los perfiles geofísicos ejecutados en el lugar.

- Con base en los ensayos de prospección geofísica, se identificó que no existían tuberías u otra instalación en zona próxima al extremo final de perfil No. 1 y perfil No. 2, por lo que se recomendó realizar el sondeo exploratorio No. 1 en este sector (ver en Anexo I, Figura No. 2 Esquema de Ubicación de Perfiles Geofísicos, realizados en Proyecto: Construcción de CUBO, Colonia Zacamil, San Salvador, página 3 de 4 y Anexo II, Perfil 1, Perfil 2 y Perfil 3, página 4 de 4).

- Con base en los ensayos de prospección geofísica, se identificó que no existían tuberías u otra instalación en zona próxima al extremo final de los perfiles No. 8, perfil No. 9 y perfil No. 10, por lo que se recomendó realizar el sondeo exploratorio No. 2 en este sector (ver en Anexo I, Figura No. 2 Esquema de Ubicación de Perfiles Geofísicos, realizados en Proyecto: Construcción de CUBO, Colonia Zacamil, San Salvador, página 3 de 4 y Anexo II, Perfil 5, Perfil 10 y Perfil 9, página 4 de 4).
